PODER JUDICIÁRIO DA UNIÃO  
TRIBUNAL REGIONAL DO TRABALHO DA 18ª REGIÃO  
SECRETARIA DE MANUTENÇÃO E PROJETOS

RELATÓRIO DE VISITA TÉCNICA

PROAD nº 3390/2025

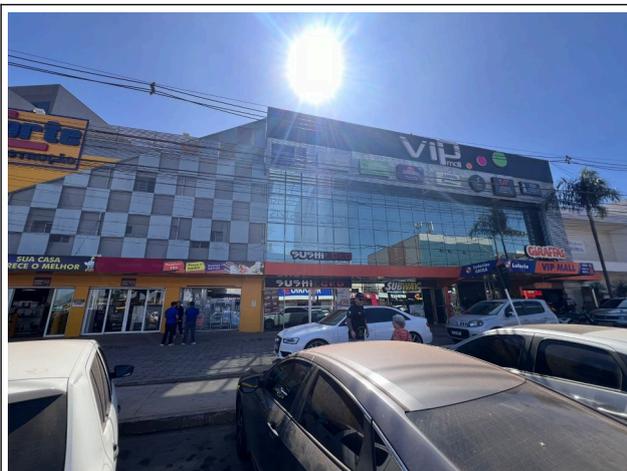
Fachada principal

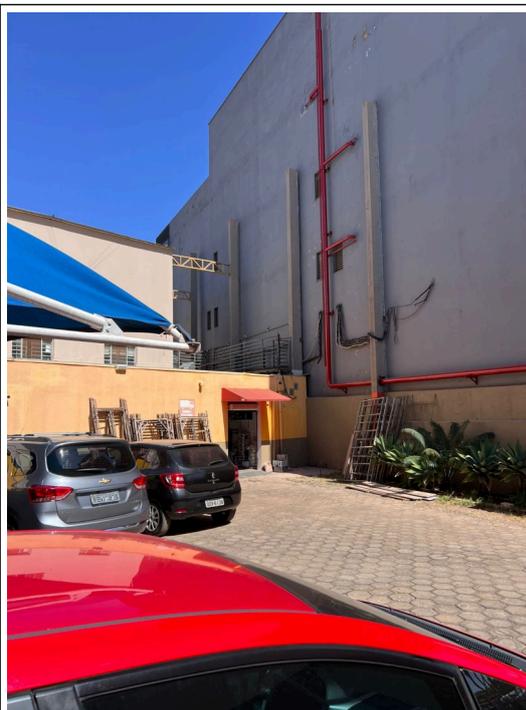
Piso intertravado e andaimes

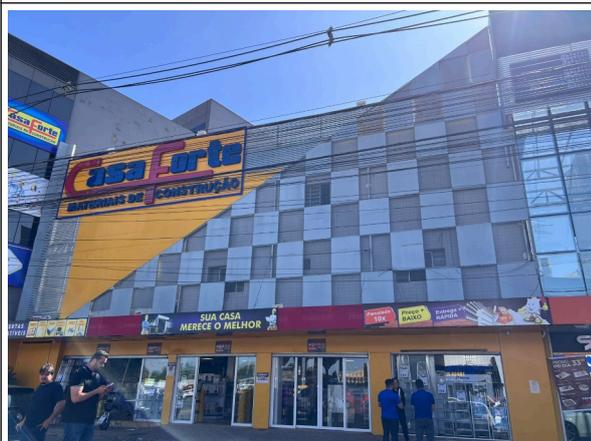
Detalhe fachada

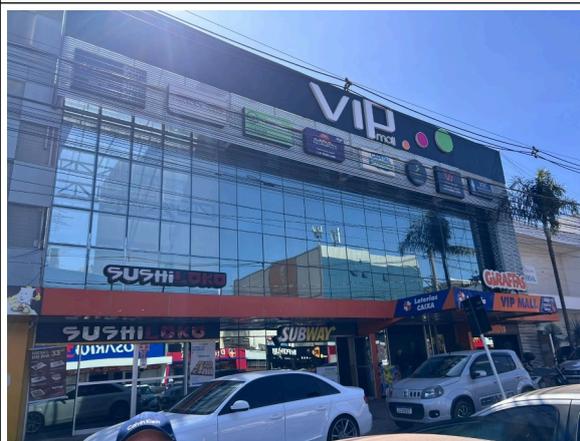
Detalhe fachada

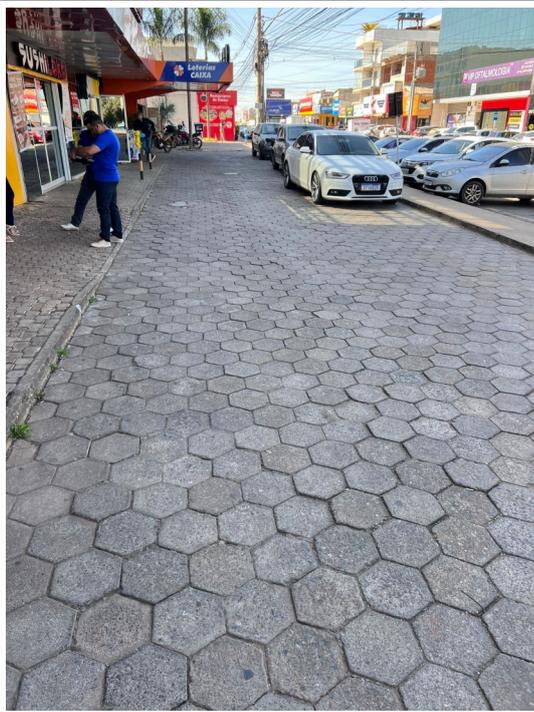
Piso intertravado , sem sinais de assentamento recente, apresenta mesmas características visuais de imagem retirada do google streetview de 2019.

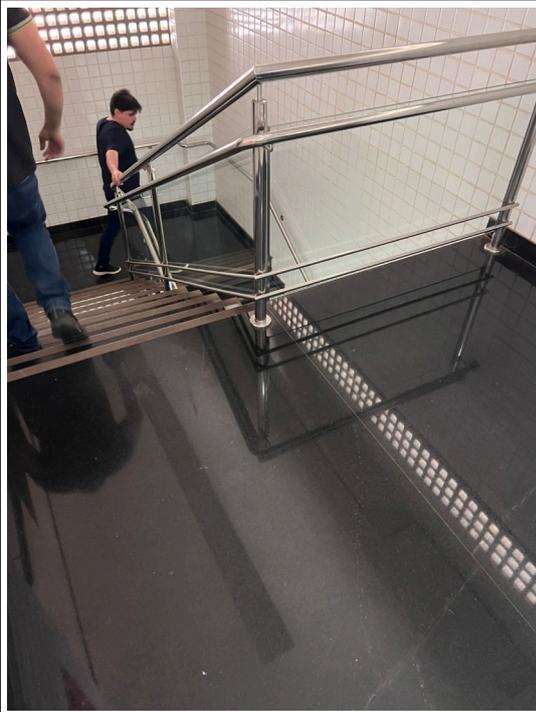
Há um elevador e uma escada em bons estados porém com características de estarem sem reforma há bastante tempo, a partir da observação do estado de conservação das pastilhas e rejuntamento e aspecto do granito verificado no interior e rodapés do elevador.

Escadaria e corrimãos/guarda-corpos

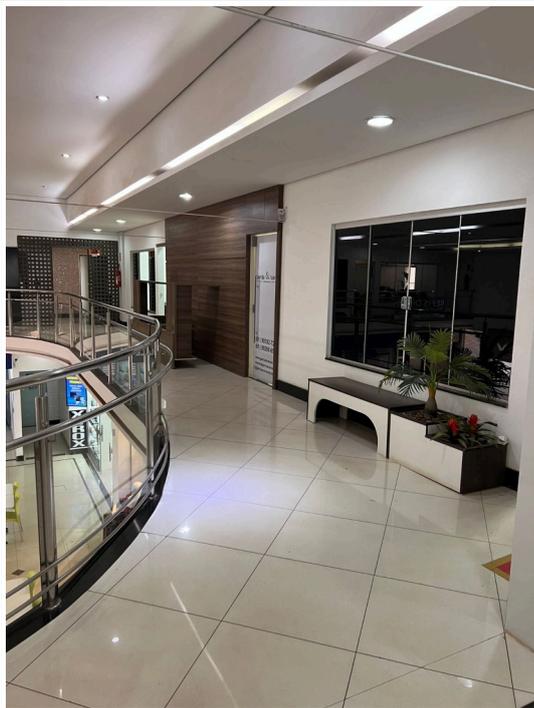
Segundo Piso

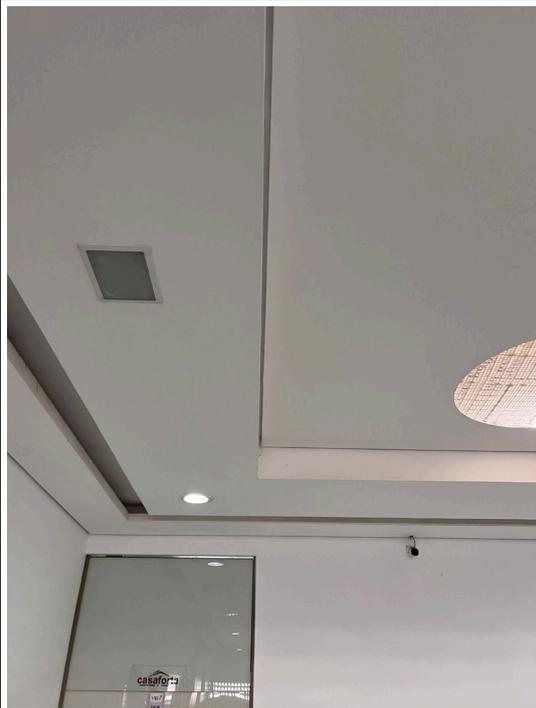
Forro com pintura em bom estado

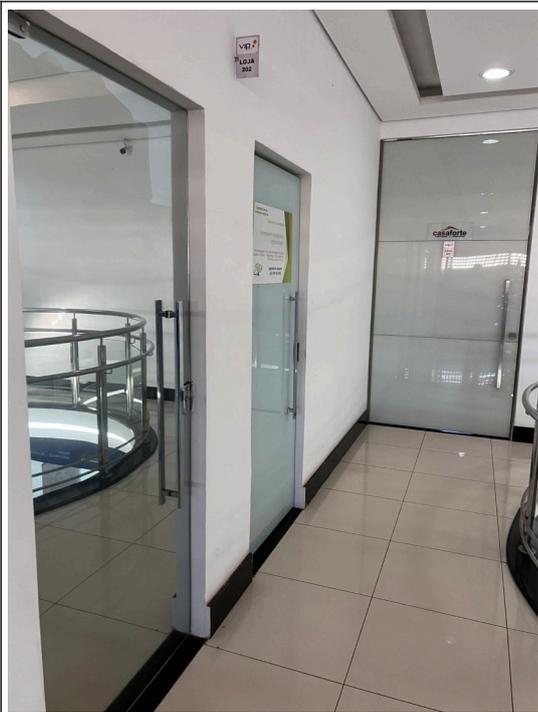
Esquadrias, piso e detalhes em granito

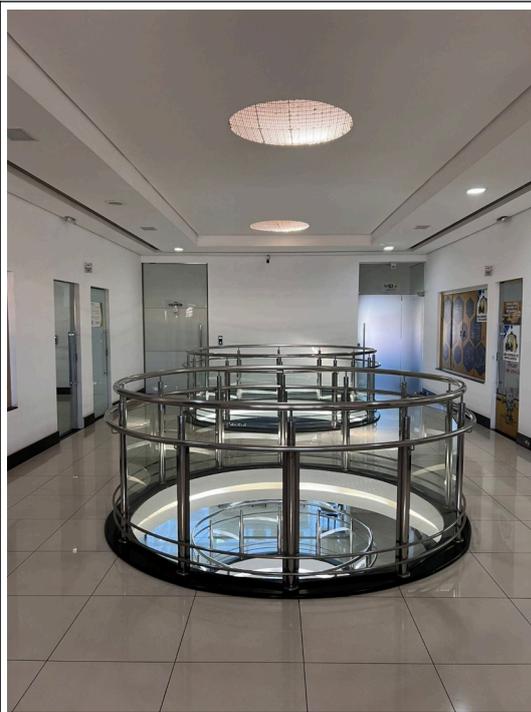
Terceiro piso (Administração)

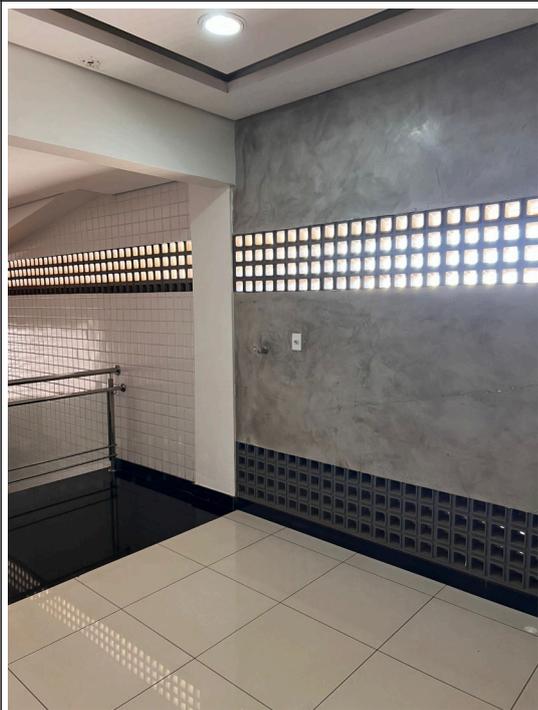
Os pisos e revestimentos encontram-se em bom estado porém não parecem ter sido assentados há cerca de um ano devido a sinais de desgaste e características dos rejuntas verificadas in loco.

Revestimentos em bom estado

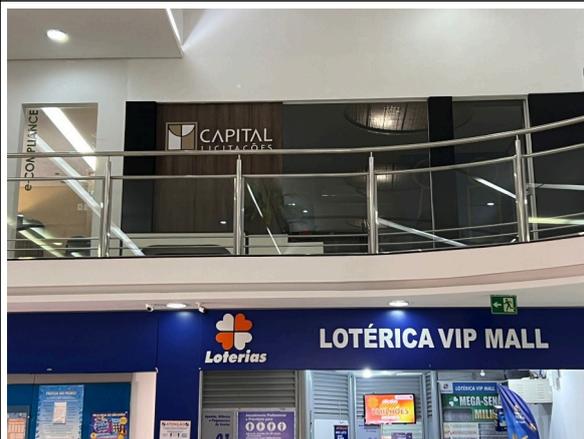
Antigo escritório da CAPITAL

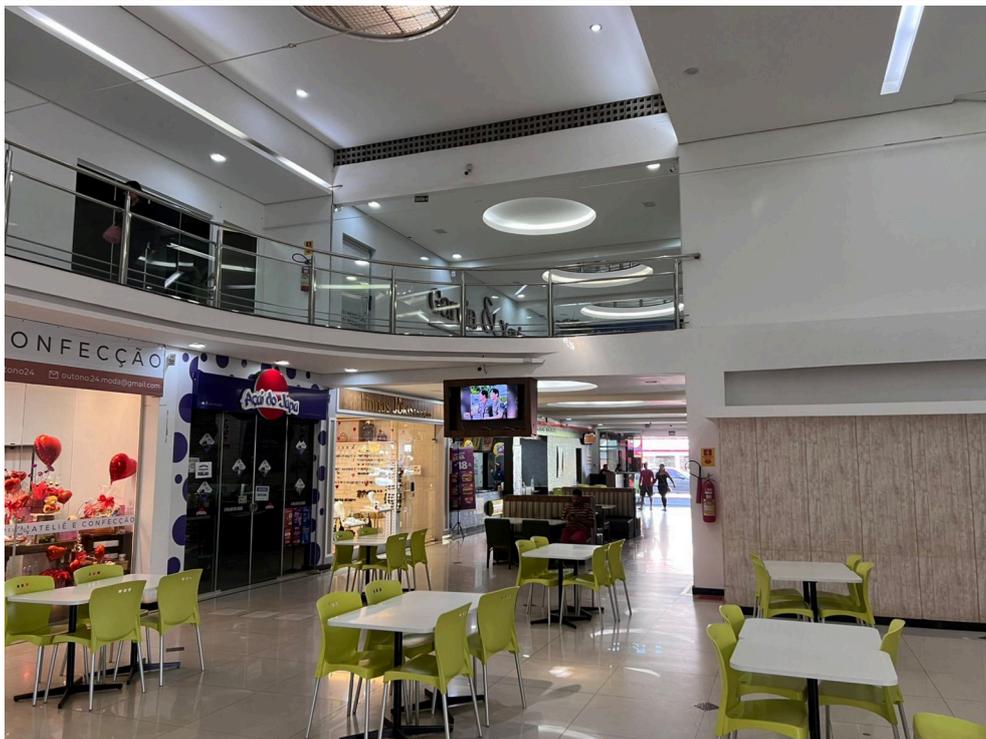
Vista geral lojas e praça de alimentação térreo

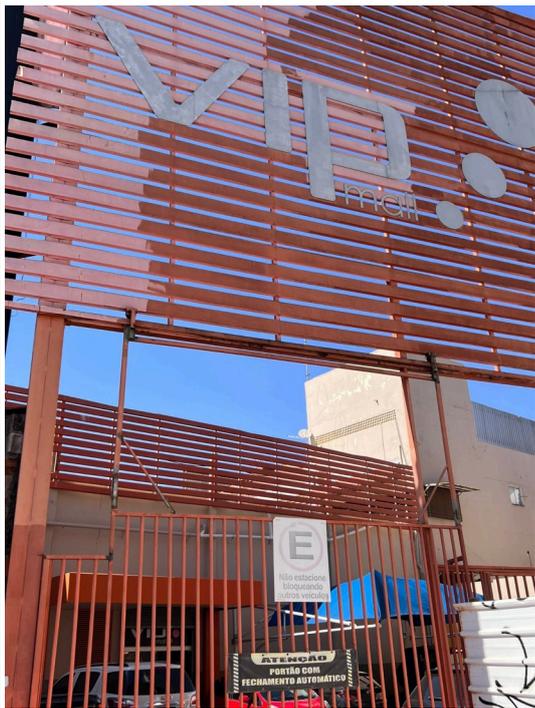
Acesso estacionamento com pintura desgastada, não aparenta pintura recente

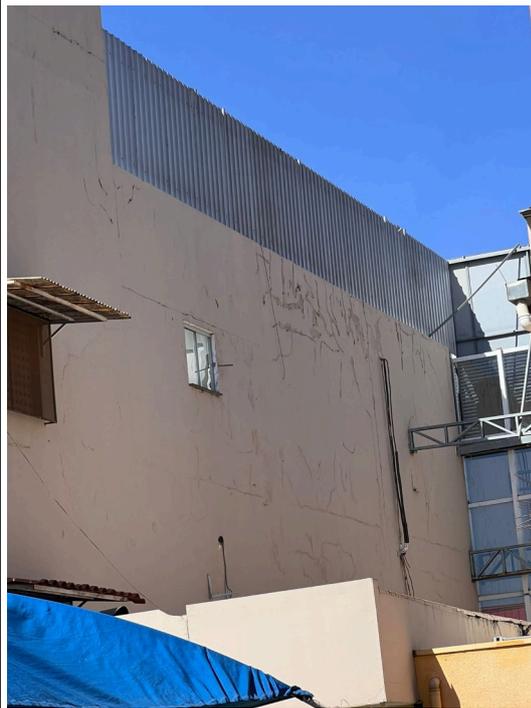
Pintura externa em mal estado, não aparenta ter sido reformada a menos de 1 ano

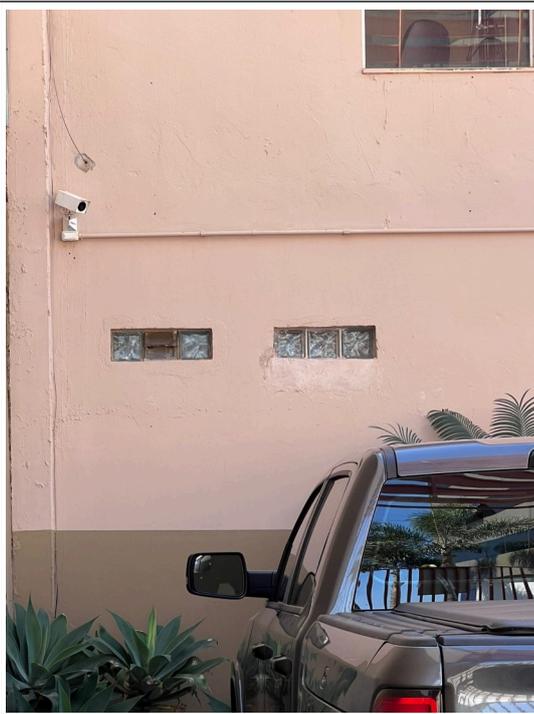
Detalhe patologias fachada, incompatível com reforma geral há menos de 1 ano.

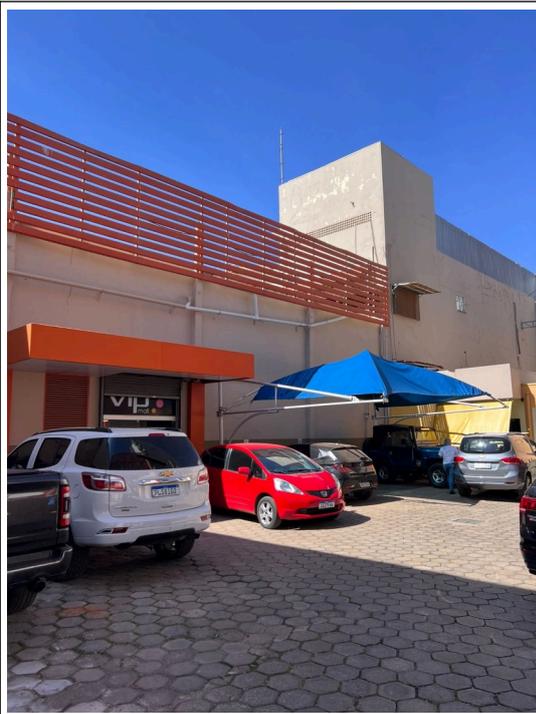
Detalhe de tubulação pluvial substituída (notar falta de pintura no trecho novo)

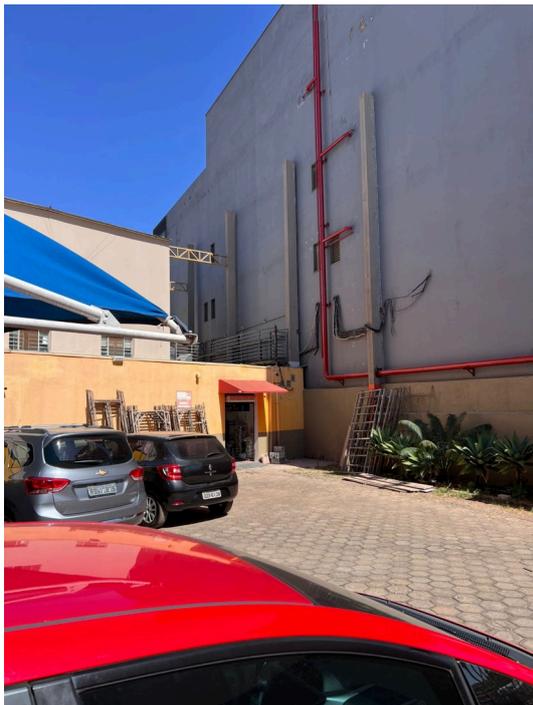
Andaimes no local, piso intertravado com características de uso superior a 1 ano

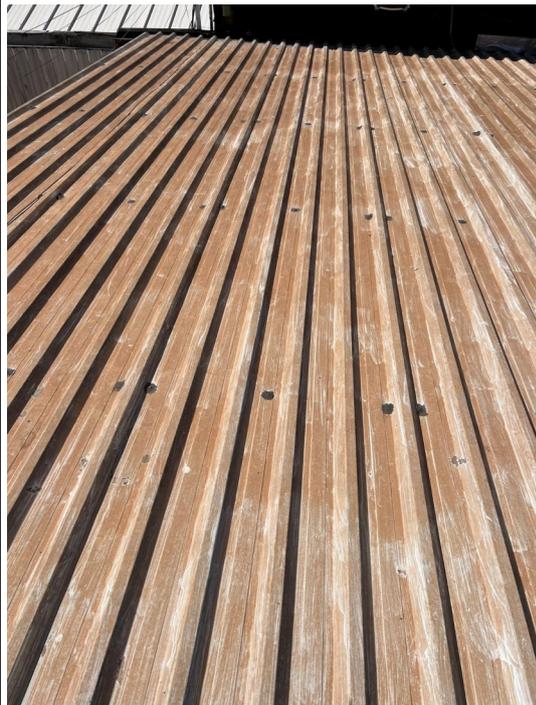
Telhado com sinais de ação do tempo superior a 1 ano.

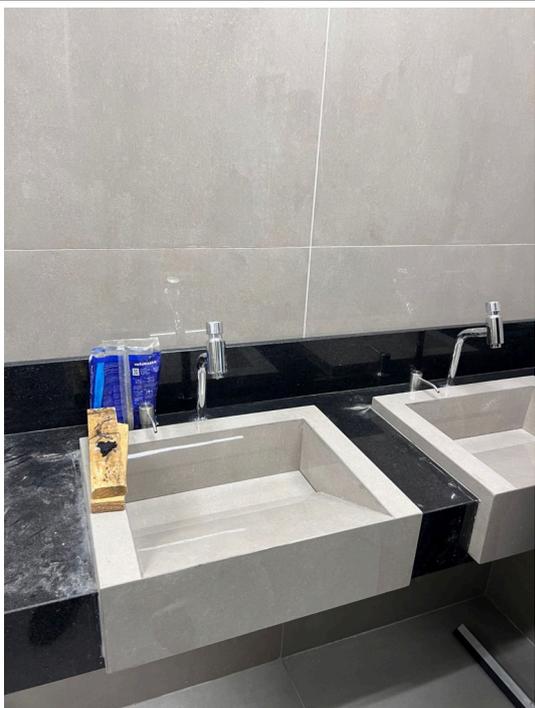
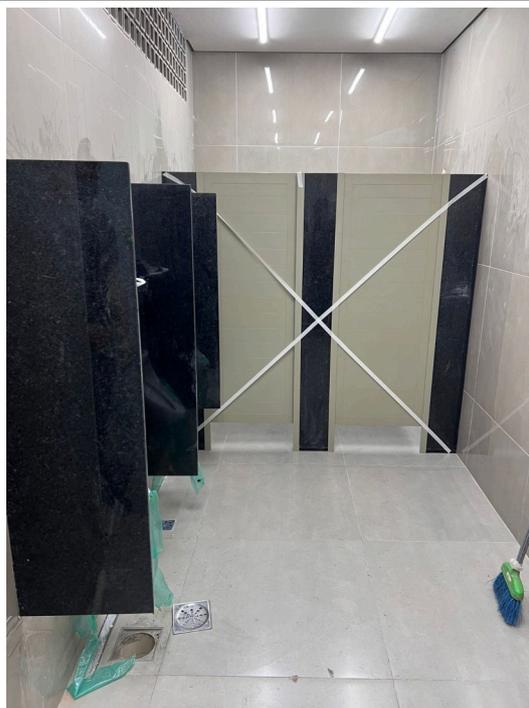
O representante do empreendimento VIP MALL alegou que a empresa CAPITAL seria responsável por serviços de manutenção contínua da edificação e, de fato, foi possível identificar que havia serviços em andamento em um dos banheiros da edificação. Também foram identificados materiais de construção e andaimes no local.

Banheiro em reforma

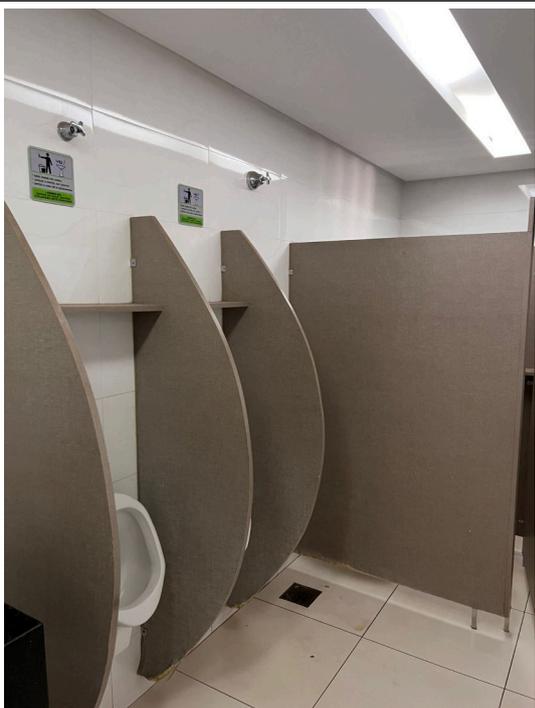
Banheiro sem reforma (observar sinais de desgaste nas bases das divisórias, incompatíveis com troca recente)

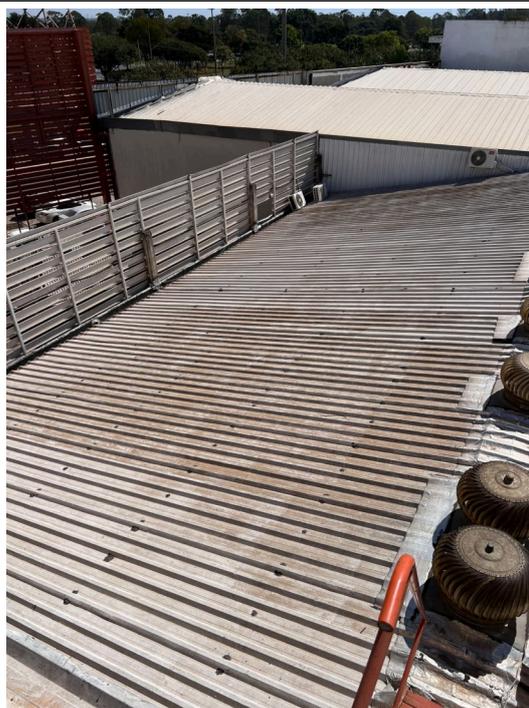
Telhamento sem características de substituição substancial recente.
