# LAUDO DE AVALIAÇÃO

**OBJETO:** ELABORAÇÃO DE LAUDOS DE AVALIAÇÃO DOS IMÓVEIS RELACIONADOS EM ANEXO E APROVAÇÃO JUNTO À SPU.

**ENDEREÇO:** AV. T-1 ESQ. C/RUA T-51, QUADRA T-22, SETOR BUENO, GOIÂNIA-GO

**Sala comercial  
(Bradesco)**

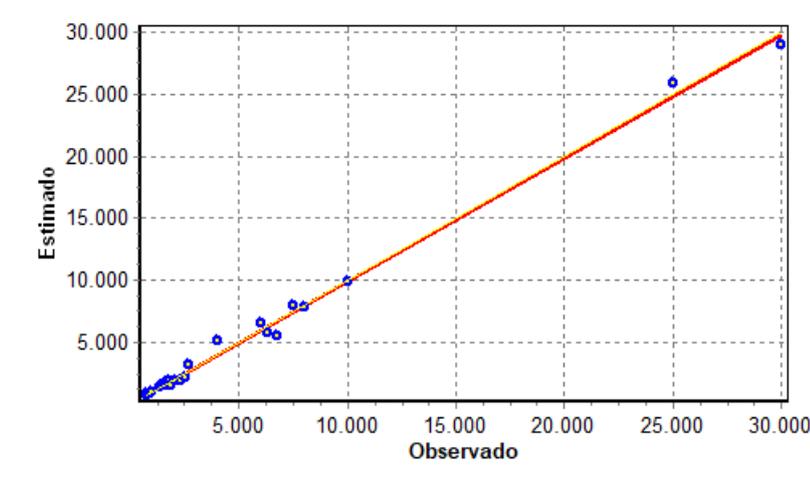
Gráfico 1 – Aderência Observado x Estimado – Regressão Linear na forma direta

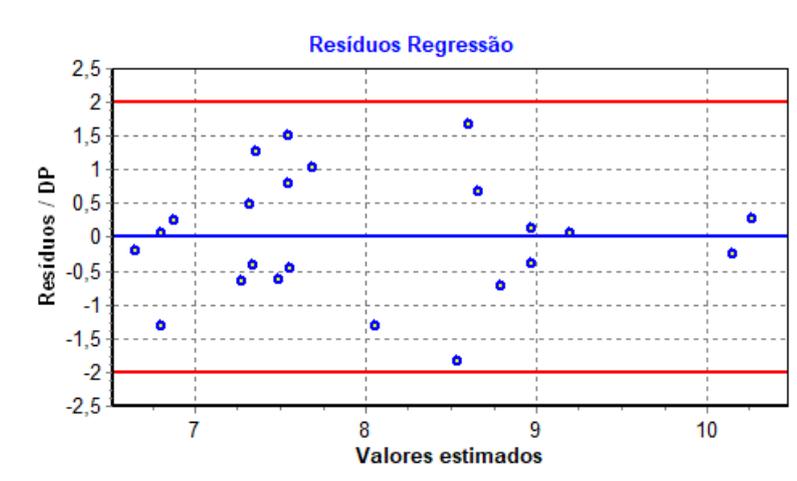
Gráfico 2 - Resíduos da Regressão Linear

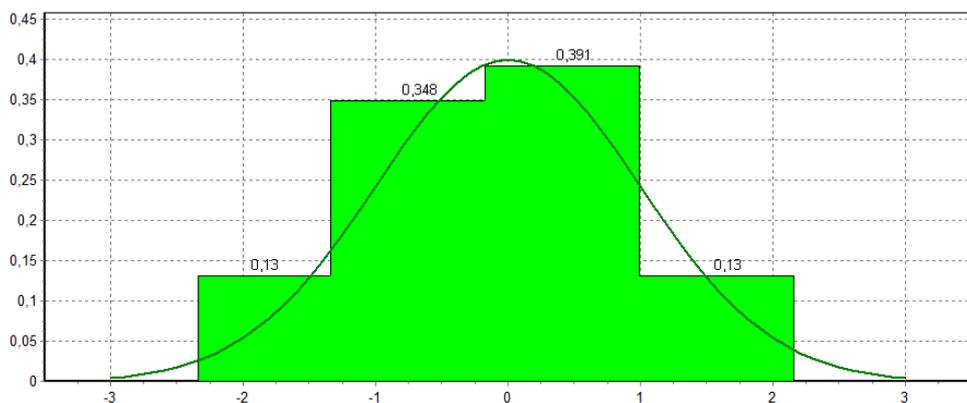
Gráfico 3 – Normalidade dos Resíduos

Distribuição dos resíduos	Curva Normal	Modelo
Resíduos situados entre $-1\sigma$ e $+1\sigma$	68%	69%
Resíduos situados entre $-1,64\sigma$ e $+1,64\sigma$	90%	91%
Resíduos situados entre $-1,96\sigma$ e $+1,96\sigma$	95%	100%

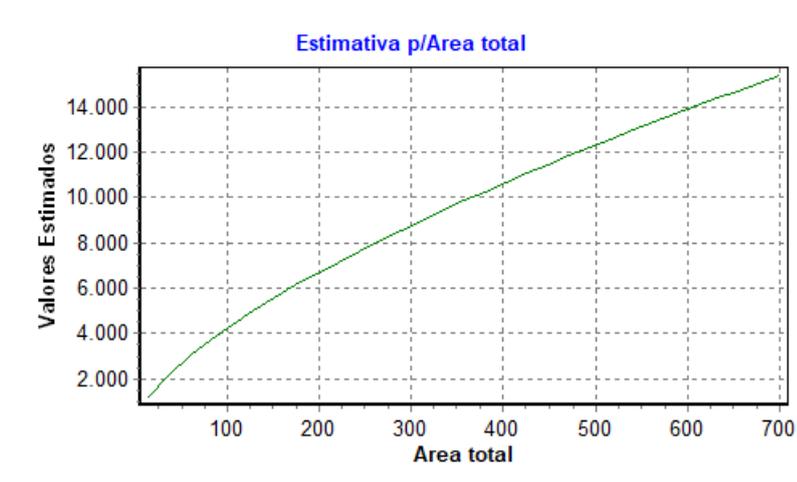
Gráfico 4 – Estimativa para área total

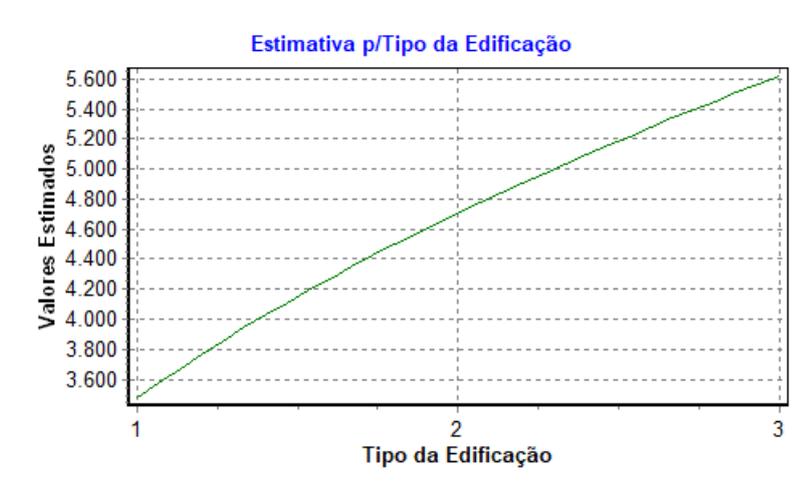
Gráfico 5 – Estimativa para tipo da edificação

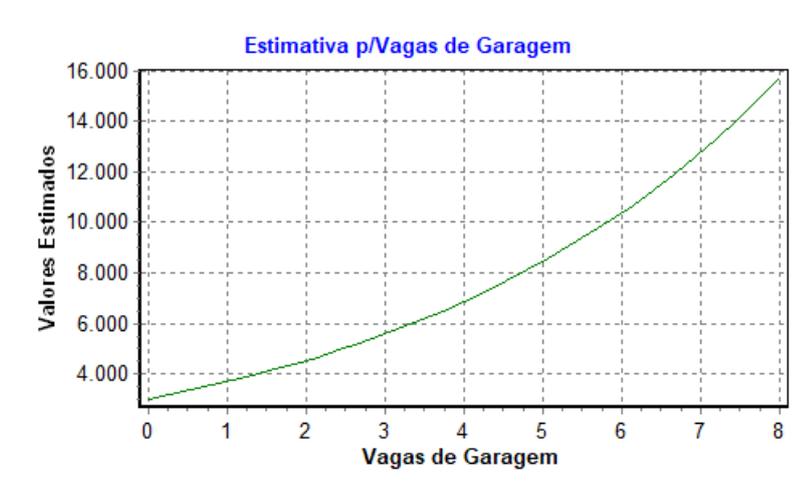
Gráfico 6 – Estimativa para vagas de garagem

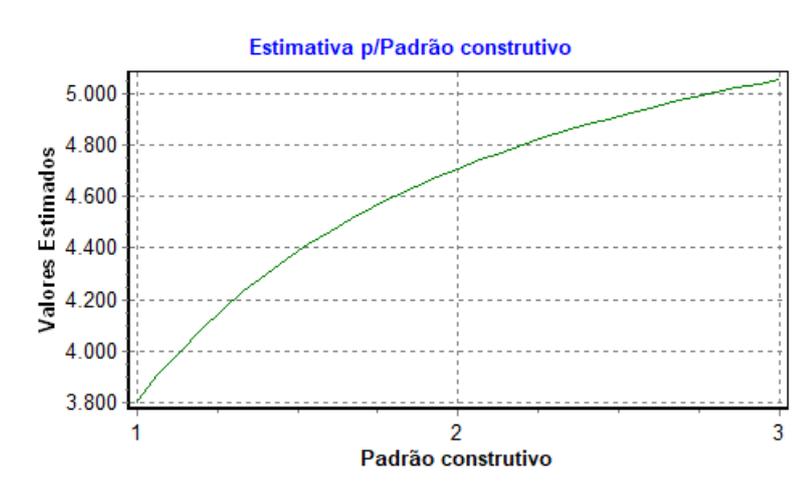
Gráfico 7 – Estimativa para padrão construtivo
